# Priorisierte Liste der Maßnahmen für den Radverkehr in Würselen

# Wie haben wir priorisiert

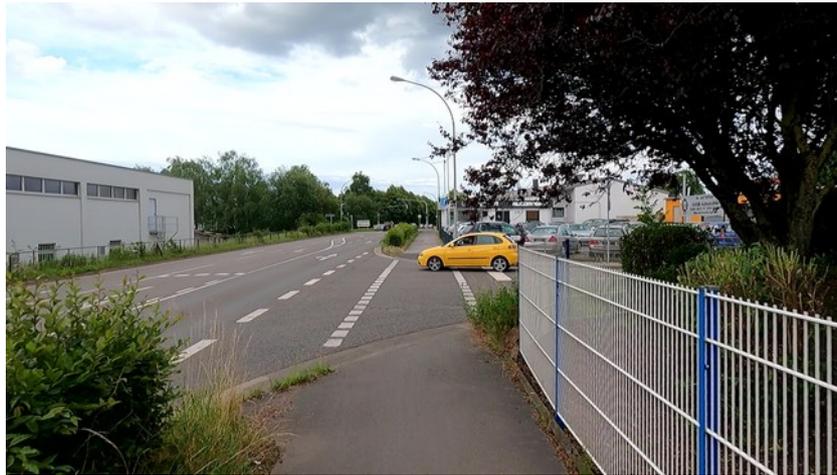
# 1: Honigmannstraße: unsichere Querung Radweg

Ort	Kreuzung Willy-Brandt-Ring - Honigmannstraße
Problem	Fehlende Sichtbeziehung zwischen Rad- und motorisiertem Verkehr
Lösung	Für den Radweg sollte die Sicht verbessert werden. Die Hecke (links im Bild) sollte entfernt werden. Die Furt sollte rot markiert werden.

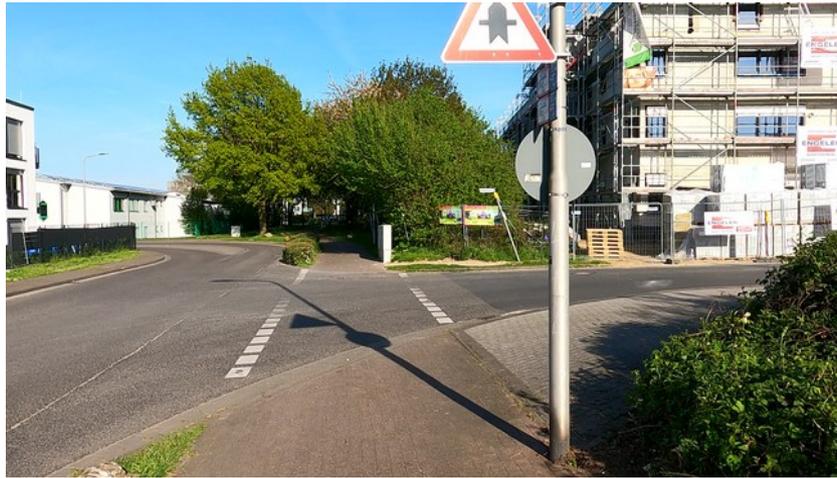
## 2: Honigmannstraße - Kesselsgracht: unsichere Querung Radweg

Ort	Kreuzung Honigmannstraße - Kesselsgracht
Problem	Fehlende Sichtbeziehung zwischen Rad- und motorisiertem Verkehr
Lösung	Zurückschneiden der Hecke gegenüber rechts im Bild. Furt sollte rot markiert werden. Evtl. die Furt höher legen (Drempel für motorisierten Verkehr), oder Drempel auf Kesselsgracht vor Radweg, Spiegel aufstellen

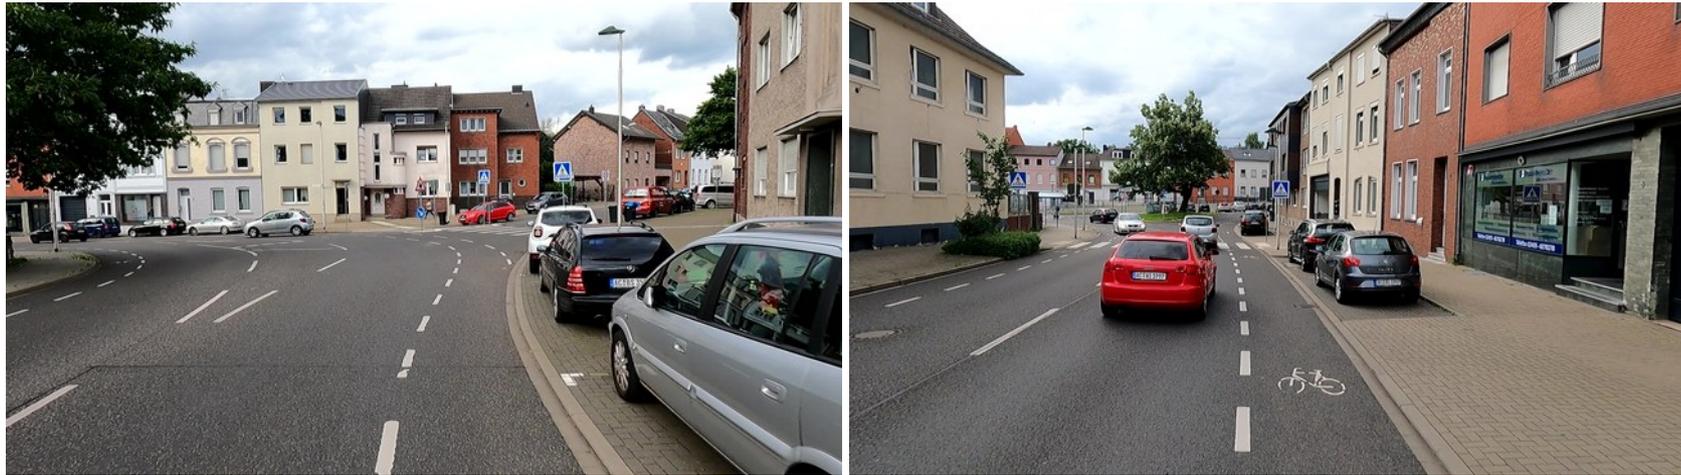
### 3: Wilhelmstraße: Radstreifen ohne Sicherheitsabstand

Ort	Drischer Straße – Wilhelmstraße bis Friedrichstraße
Problem	Kein Sicherheitsabstand Schutzstreifen zu parkenden PKWs
Lösung	Schutzstreifen entfernen, Piktogrammketten aufbringen

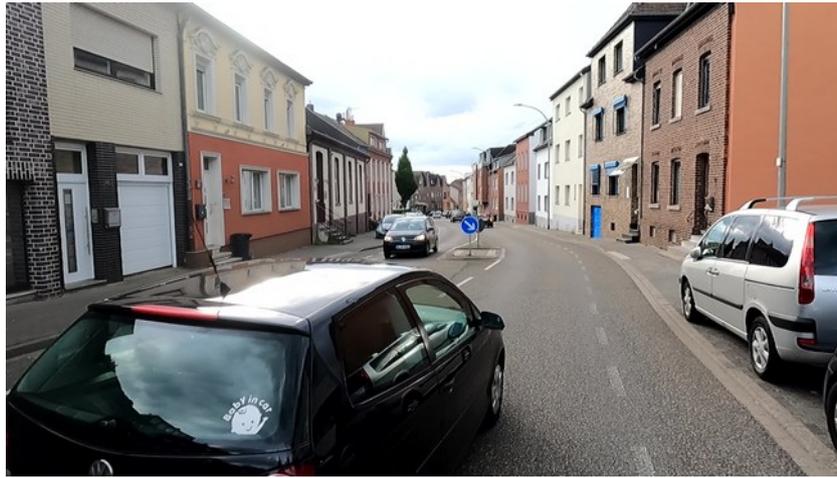
## 4: Oppener Straße: Radstreifen ohne Sicherheitsabstand

Ort	Oppener Straße
Problem	Kein Sicherheitsabstand Schutzstreifen zu parkenden PKWs
Lösung	Schutzstreifen entfernen, Piktogrammketten aufbringen

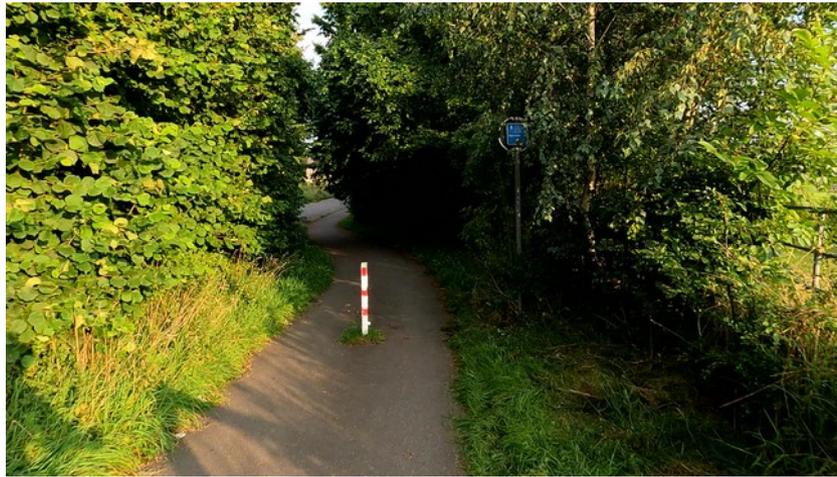
## 5: Radweg Willy-Brandt-Ring: Poller gefährden Radfahrende

Ort	Radweg neben Willy-Brandt-Ring kurz vor Hauptstraße
Problem	Poller auf Radweg gefährden Radfahrende, insbesondere (Schüler-)Gruppen
Lösung	Poller entfernen

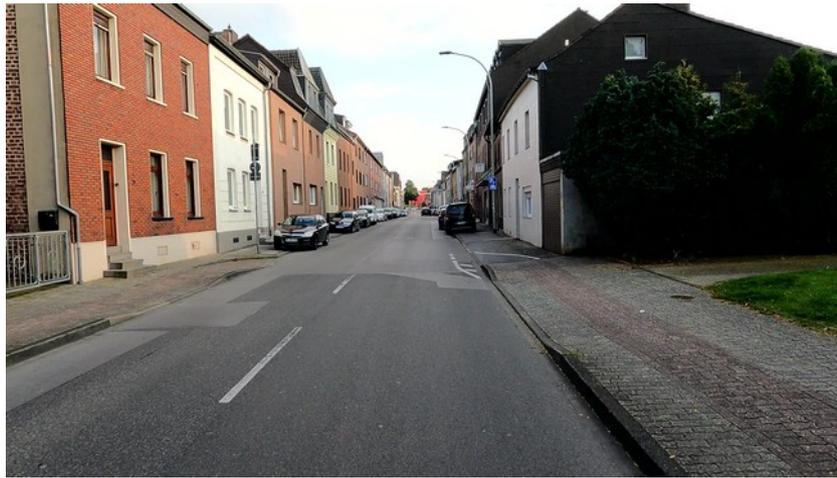
## 6: Morsbacher Straße: gefährliche Führung auf Fahrbahn

Ort	Morsbacher Straße vor Haus 87
Problem	Gefährliche Führung auf die Fahrbahn am Ende des Radwegs
Lösung	Ein kurzer Abschnitt eines mindestens 1,5m breiten Radschutzstreifens sowie bauliche Absicherung der Führung auf die Fahrbahn, z.B. durch einige Poller oder durch einen Blumenkübel

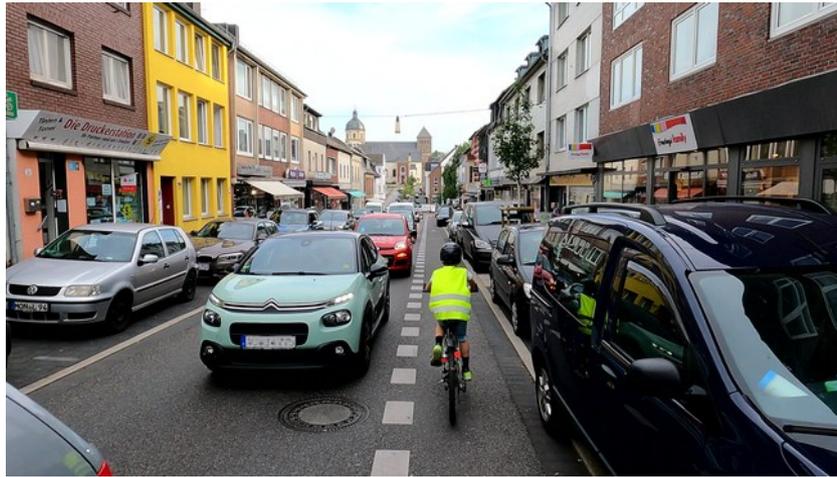
# 7: Kaiserstraße: Bürgerantrag umsetzen

Ort	Kaiserstraße
Problem	Schutzstreifen in Gegenrichtung, schlechte Sicht ausparkene PKWs
Lösung	Bürgerantrag umsetzen

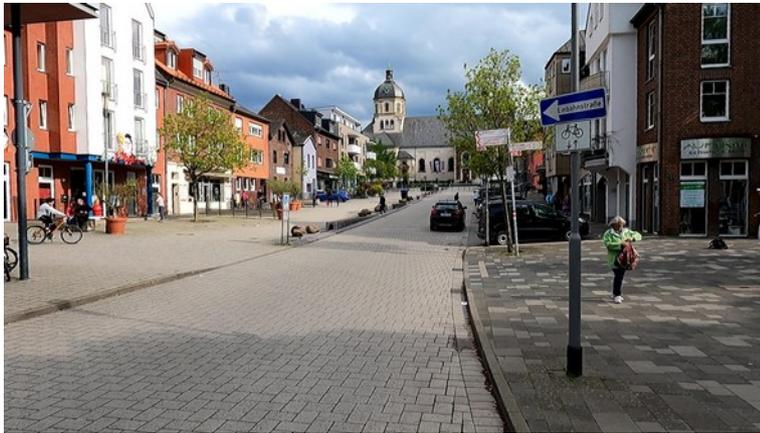
## 8: Bahntrassenradweg – Markt: gefährlich für Radfahrende

Ort	Kreuzung des Bahntrassenradwegs mit dem Markt
Problem	Es ist für den Verkehr in Richtung Markt nicht erkennbar, dass hier ein überregionaler Radweg kreuzt. Als solcher sollte er auch Vorfahrt haben.
Lösung	Klare Vorfahrt für den Radweg, mindestens mit roter Furtmarkieren. Besser noch sollte der Radweg etwas höher gelegt werden, damit der kreuzende Verkehr über einen Drempeel fahren muss.

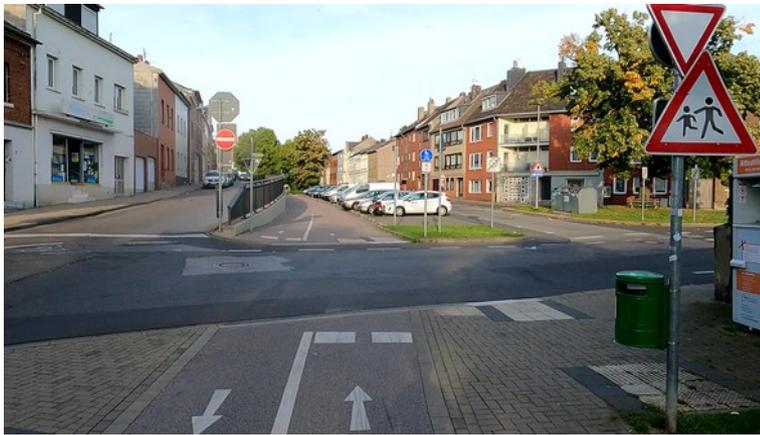
## 9: Bahntrassenradweg – Wilhelmstr.: gefährlich für Radfahrende

Ort	Kreuzung des Bahntrassenradwegs mit der Wilhelmstraße
Problem	Es ist für den Verkehr auf der Wilhelmstraße nicht erkennbar, dass hier ein überregionaler Radweg kreuzt. Als solcher sollte er auch Vorfahrt haben.
Lösung	Klare Vorfahrt für den Radweg, mindestens mit roter Furt markieren. Besser noch sollte der Radweg etwas höher gelegt werden, damit der kreuzende Verkehr über einen Drempel fahren muss.

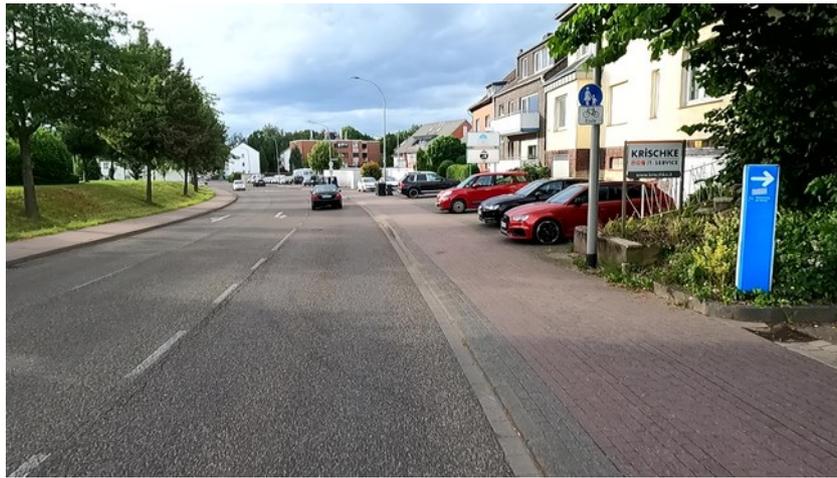
# 10: Oppener Straße: Radwegende ohne Führung

Ort	Oppener Straße nahe Hauptstraße
Problem	Benutzungspflichtiger Radweg endet ohne dass der Radverkehr sicher auf die Fahrbahn geführt wird.
Lösung	Führung auf die Fahrbahn, durch eine bauliche Maßnahme abgesichert. Danach weitere Führung mit einem 1,5m breiten Radschutzstreifen.

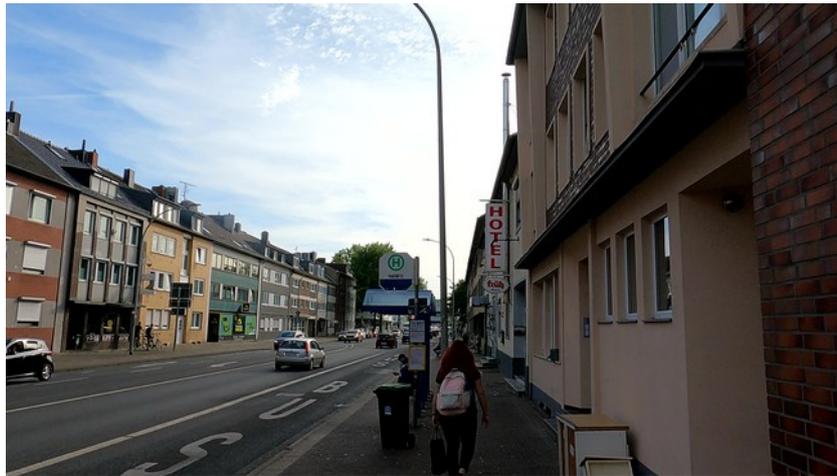
# 11: B57: Bushaltestellen auf Geh- und Radweg

Ort	B57 zwischen Morsbacher und Schweilbacher Straße
Problem	Auf dem gemeinsamen Geh- und Radweg stehen Bushaltestellen und stehen wartende Fahrgäste
Lösung	Freigabe des Busstreifens für den Radverkehr, sichere Führung dorthin sowie Führung zurück auf die Nebenanlage hinter den Haltestellen.

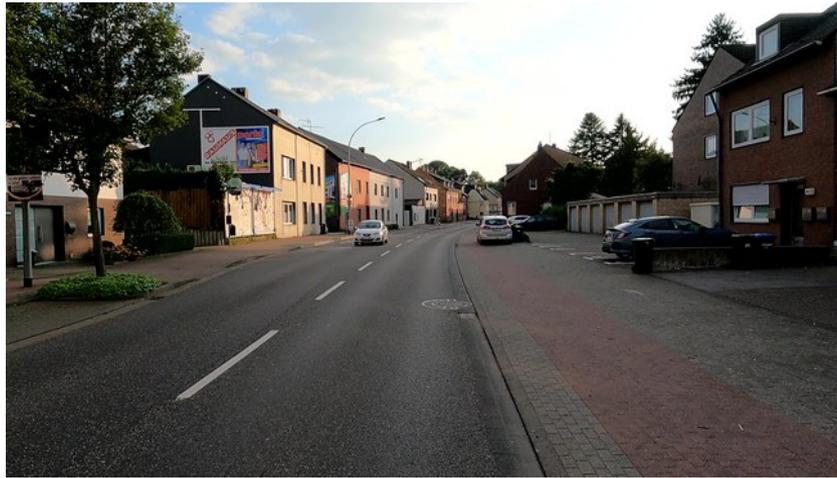
# 12: Hauptstraße: Gehweg – Radverkehr frei nur Schritttempo

Ort	Hauptstraße zwischen Willy-Brandt-Ring und Dobacher Straße
Problem	Freigabe für den Radverkehr erlaubt nur Schritttempo
Lösung	Schilder Gehweg – Radverkehr frei entfernen, Piktogramme gemeinsamer Geh- und Radweg aufbringen

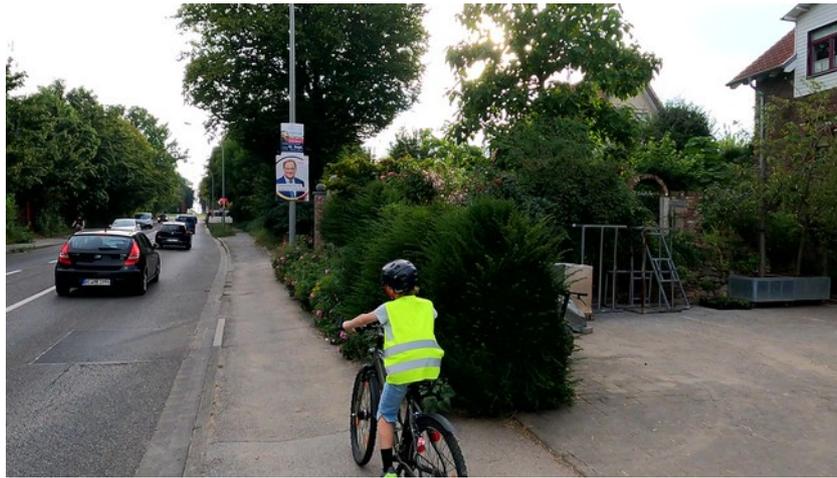
# 13: Hauptstraße: illegale Benutzungspflicht

Ort	Hauptstraße ab Kreuzung Dobacher Straße
Problem	Benutzungspflicht illegal, weil die Mindestanforderungen für einen solchen Radweg deutlich unterschritten werden (Breite wie fehlende Gefährdung)
Lösung	Benutzungspflicht entfernen und durch ein Benutzungsrecht ersetzen.

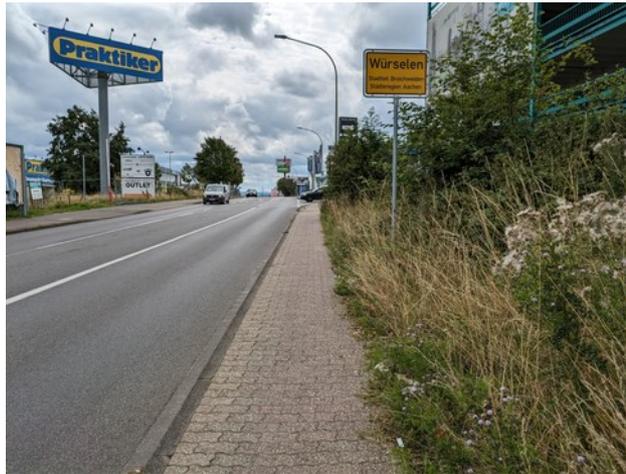
# 14: Adenauerstraße: illegale Benutzungspflicht

Ort	Adenauerstraße zwischen Hauptstraße und Willy-Brandt-Ring
Problem	Benutzungspflicht illegal, weil die Mindestanforderungen für einen solchen Radweg deutlich unterschritten werden (Breite wie fehlende Gefährdung)
Lösung	Benutzungspflicht entfernen und durch ein Benutzungsrecht ersetzen.

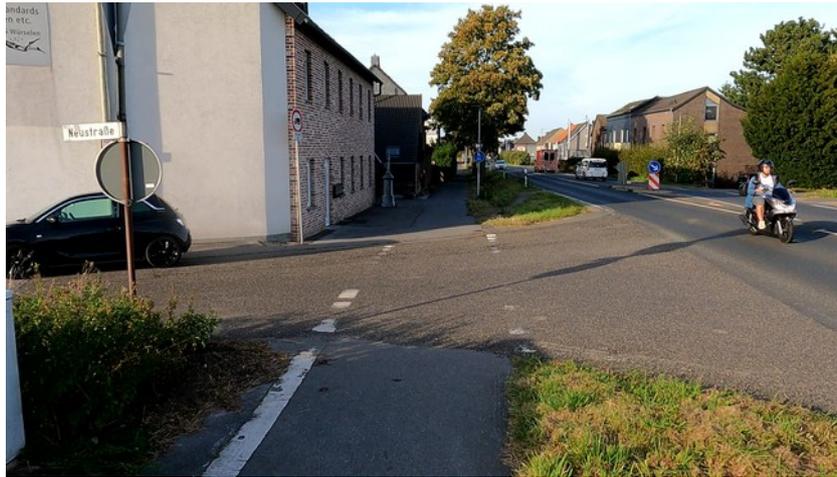
# 15: B57: Radverkehr übersehen und Rad beschädigt

Ort	B57 Kreuzung Neustraße
Problem	Abbiegender Verkehr übersieht den Radverkehr regelmäßig. Der Übergang zwischen Fahrbahn und Radweg hat eine Kante, die die Räder und den Rücken schädigen, weil sie kaum sichtbar ist.
Lösung	Kante glätten, Linien erneuern, Furt rot einfärben.

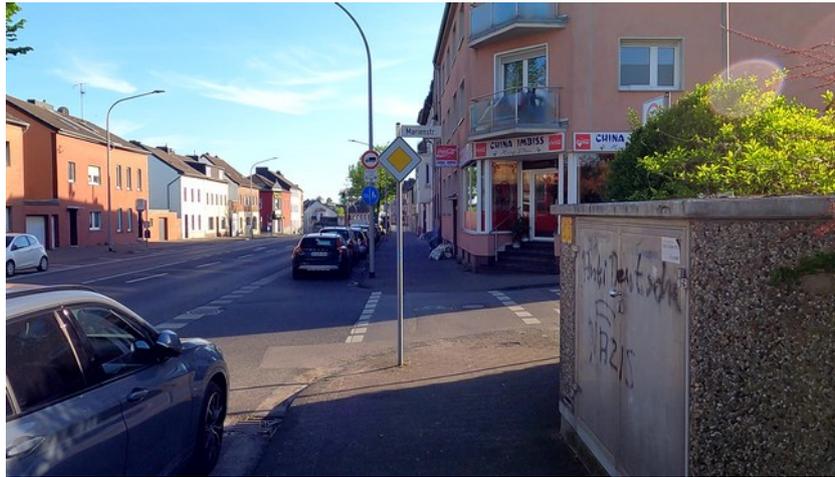
# 16: B57: Gefährliche Kreuzung

Ort	B57 Kreuzung Marienstraße
Problem	Keine Sichtbeziehung zwischen Auto- und Radverkehr, kein Raum für Fehler
Lösung	Mindestens Schildermast versetzen, Furt rot markieren, Spiegel aufstellen. Eventuell Drempel vor Radweg einbauen oder Marienstraße zur Sackgasse machen.

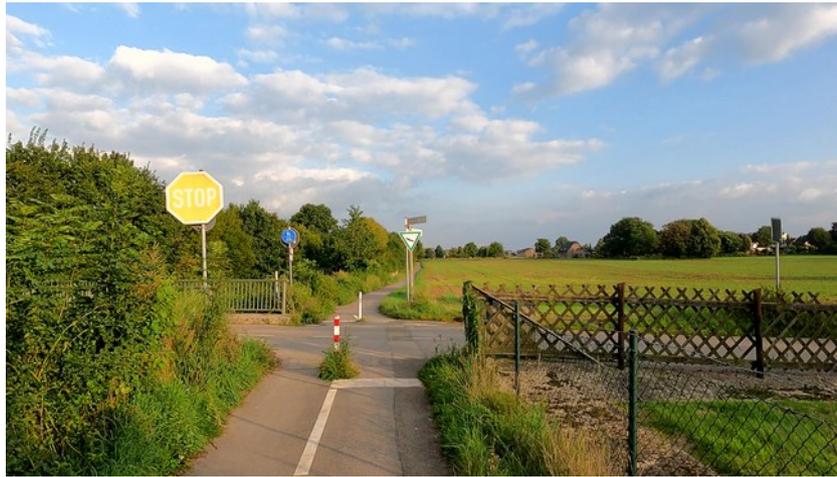
# 17: Salmanusstraße: Radverkehr untergeordnet

Ort	Radweg Willy-Brandt-Ring über Salmanusstraße
Problem	Unnötige Behinderung des Radverkehrs, gefährliche Poller
Lösung	Radverkehr (einschließlich viel Schülerverkehr) bekommt Vorfahrt, mit roter Furt, Drempel zum Abbremsen des Autoverkehrs. Die Poller werden entfernt.

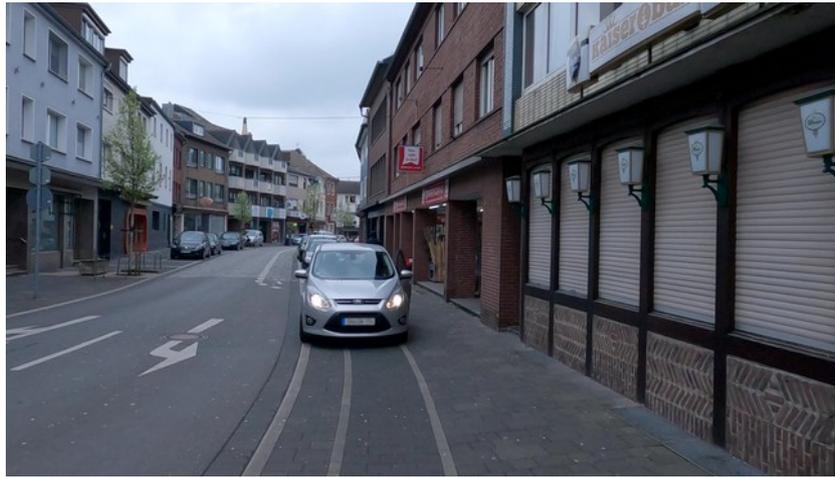
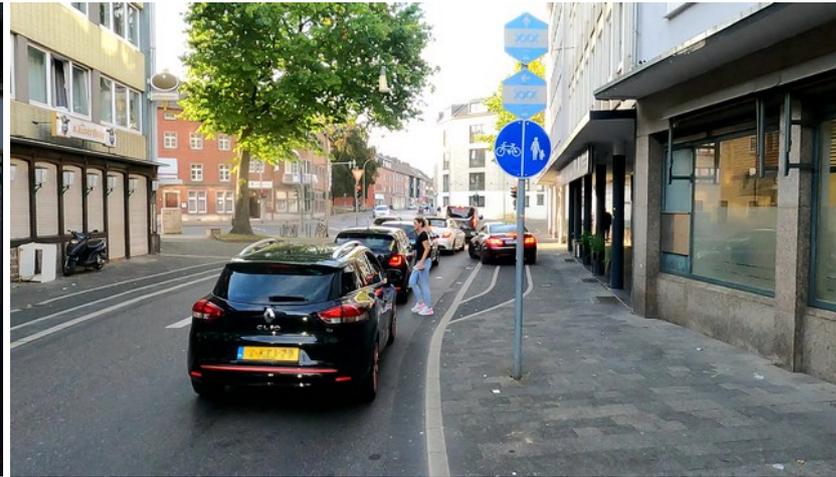
# 18: Kaiserstraße: zu schmale Radwege, häufig zugeparkt

Ort	Kaiserstraße nahe B57
Problem	Extrem schmale Radwege auf beiden Seiten, häufig zugeparkt, durch lange Staus nutzlos
Lösung	Radwege in einer legalen Breite anlegen, die deutlich länger sind. Häufiger durch das Ordnungsamt kontrollieren lassen.

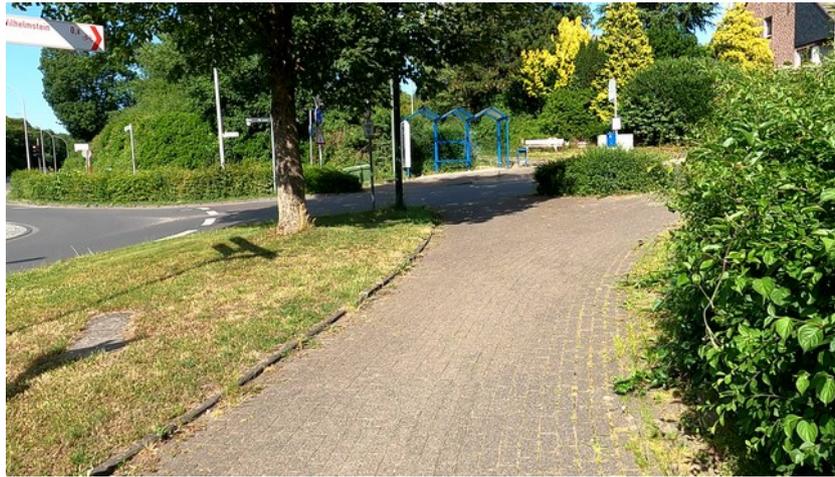
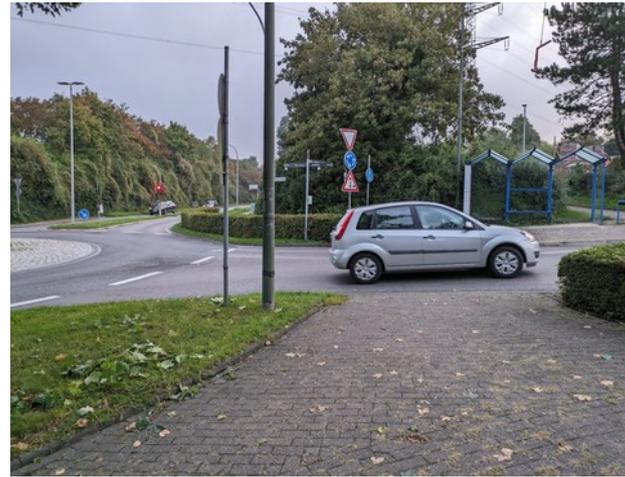
# 19: Kohlscheider Straße: unklare Vorfahrt gefährdet Radverkehr

Ort	Kreisverkehr Kohlscheider Straße – Pleyer Straße
Problem	Radverkehr aus Niederbardenberg nach Kohlscheid wird häufig übersehen, die Vorfahrt ist ungeklärt
Lösung	Radverkehr bekommt Vorfahrt, Furt wird rot eingefärbt.

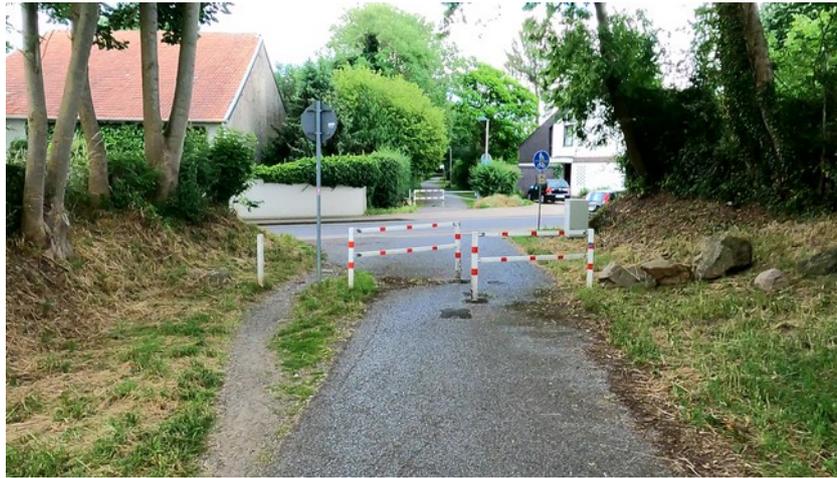
## 20: Nordstraße: Umlaufsperrern gefährlich für Radfahrende

Ort	Querung Radweg über Nordstraße
Problem	Die Umlaufsperrern sind gefährlich für unerfahrene Radfahrende.
Lösung	Umlaufsperrern durch Poller ersetzen (mindestens 2m hoch, damit sie in einer Gruppe rechtzeitig gesehen werden), oder komplett öffnen ohne Gitter oder Poller.

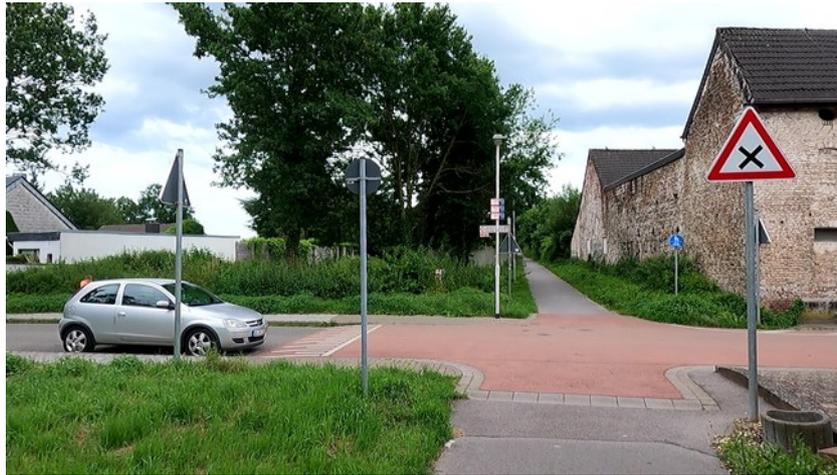
# 21: Elchenrather Straße: Rampen beschädigen Rad und Rücken

Ort	Radwegquerung Elchenrather Straße / Im Hühnerwinkel
Problem	Steile Rampe beschädigen Rad und Rücken beim Überfahren, während für gut gefederte PKW sanfte Übergänge gebaut wurden
Lösung	Gleiche Rampen wie für den PKW-Verkehr auch für den Radverkehr.

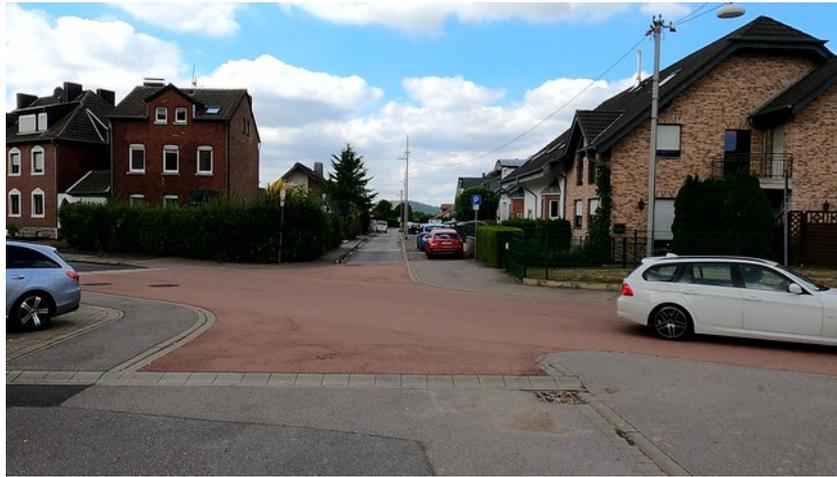
## 22: Fabrikgasse: Rampen beschädigen Rad und Rücken

Ort	Kreuzung Broicher Straße / Fabrikgasse (Route des Bahntrassenradwegs Aachen - Jülich)
Problem	Steile Rampe beschädigen Rad und Rücken beim Überfahren, während für gut gefederte PKW sanfte Übergänge gebaut wurden
Lösung	Gleiche Rampen wie für den PKW-Verkehr auch für den Radverkehr.

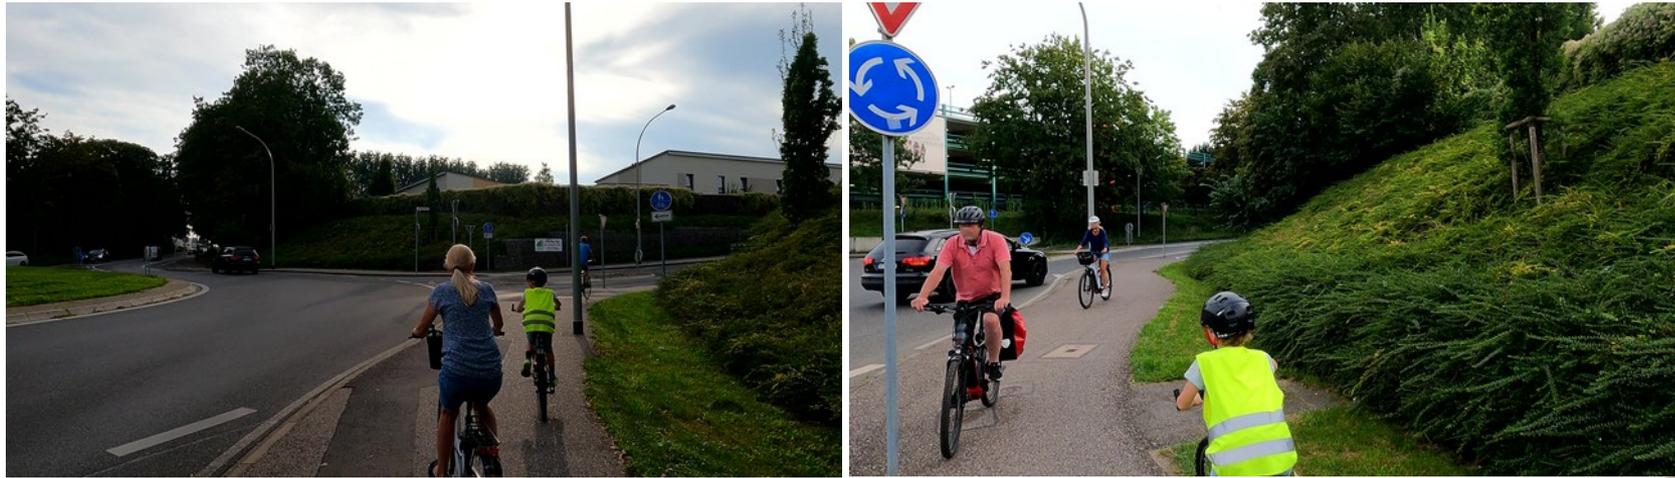
## 23: Kreisverkehr Hauptstraße: gefährliche Kreuzungen

Ort	Kreisverkehr Hauptstraße - Kapellenfeldchen
Problem	Radverkehr muss mehrfach über enge Rampen Fahrbahnen queren, teilweise mit Gegenverkehr. Hier stehen auch viele Schildermasten im Weg.
Lösung	Gute, ebenerdige Querungsstellen mit Vorfahrt, oder den Radverkehr in den Kreisverkehr führen und an Kreuzungsstellen geschützt führen.

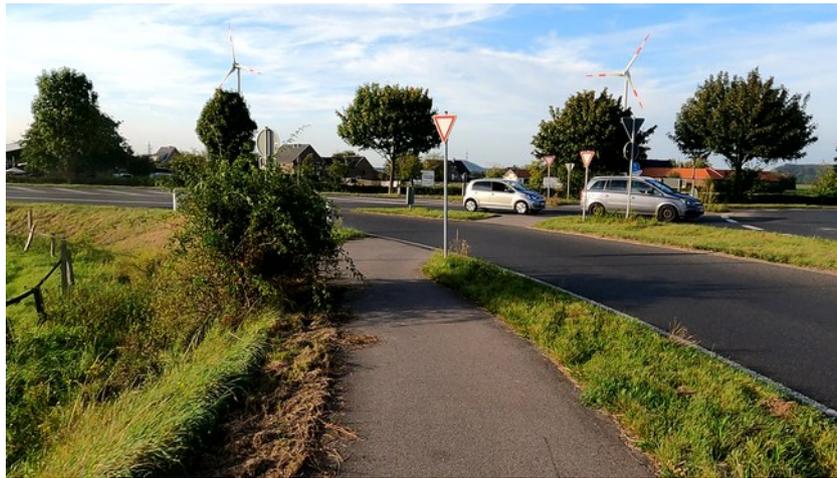
## 24: Kreisverkehr Birk: Vorfahrt für den Radverkehr

Ort	Kreisverkehr B57 Birk
Problem	Radverkehr wird wegen nicht gekennzeichnete Querungsstelle häufig übersehen. Radverkehr bekommt häufig Vorfahrt, aber nicht immer, was zu gefährlichen Situationen führt.
Lösung	Klare Vorfahrt für den Radverkehr, durch Schilder und farbige Markierungen

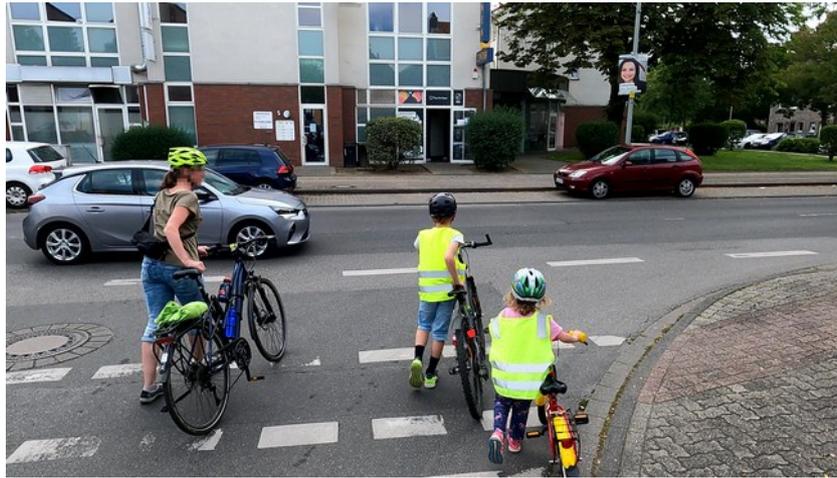
## 25: Bardenberger Straße: keine Zufahrt zum Radweg

Ort	Kreuzung Neustraße – Bardenberger Straße
Problem	Radweg auf der Bardenberger Straße ist aus der Neustraße nicht erreichbar, weil Parkplätze im Weg sind und eine Absenkung fehlt
Lösung	Parkplätze etwas aus einander ziehen, durch Poller absichern. Bordstein am Straßenrand und am Radweg absenken.

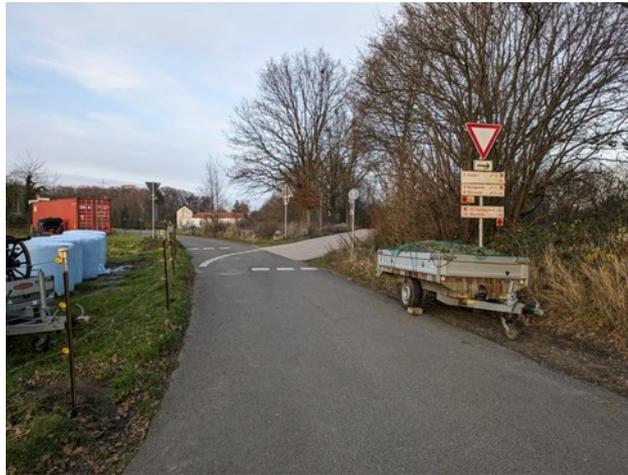
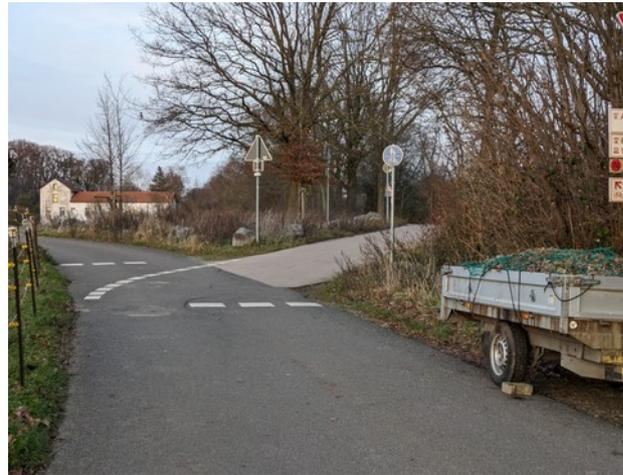
## 26: Bahntrassenradweg: Führung Richtung Wü. verbessern

Ort	Bahntrassenradweg – Ravelsberger Weg
Problem	Aus Aachen kommend ist nicht klar ersichtlich, dass man sich rechts halten soll, Markierungen sind verwirrend, Rechtskurve schlecht asphaltiert
Lösung	Kurve neu asphaltieren, rote Markierung aufbringen, Blockmarkierungen entfernen

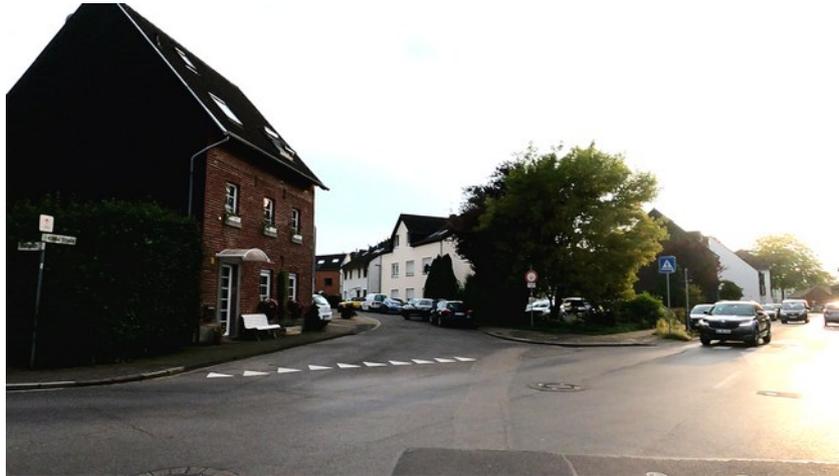
## 27: Burgstraße: Bordsteine absenken für Kinder und Rollatoren

Ort	Burgstraße – Kleine Straße: Bordsteine absenken für Kinder und Rollatoren
Problem	Radfahrende Kinder und Senioren mit Rollator können die Kleine Straße schwierig queren wegen fehlenden Bordsteinabsenkungen
Lösung	Bordsteine auf beiden Seiten absenken

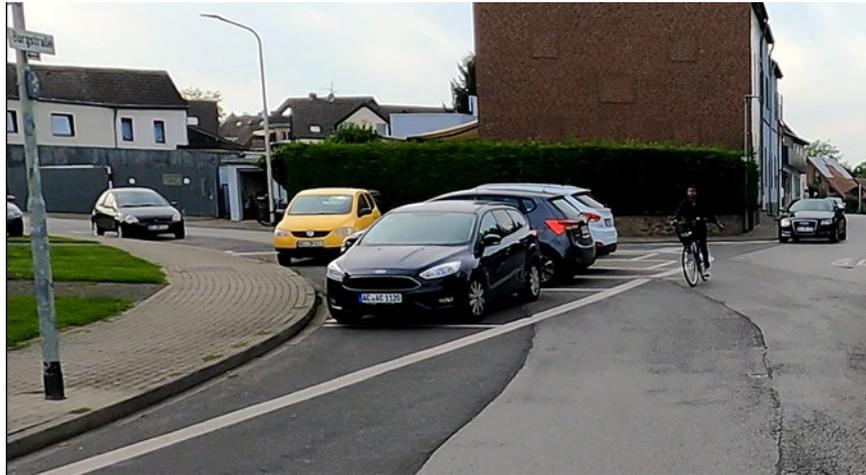
## 28: Burgstraße: Bordsteine absenken für Kinder und Rollatoren

Ort	Burgstraße – Gouleystraße: Bordsteine absenken für Kinder und Rollatoren
Problem	Radfahrende Kinder und Senioren mit Rollator können die Gouleystraße schwierig queren wegen fehlenden Bordsteinabsenkungen und parkenden PKW, Ort der Querung ist nicht erkennbar
Lösung	Querungsstelle markieren, Bordstein (im Bild links) absenken

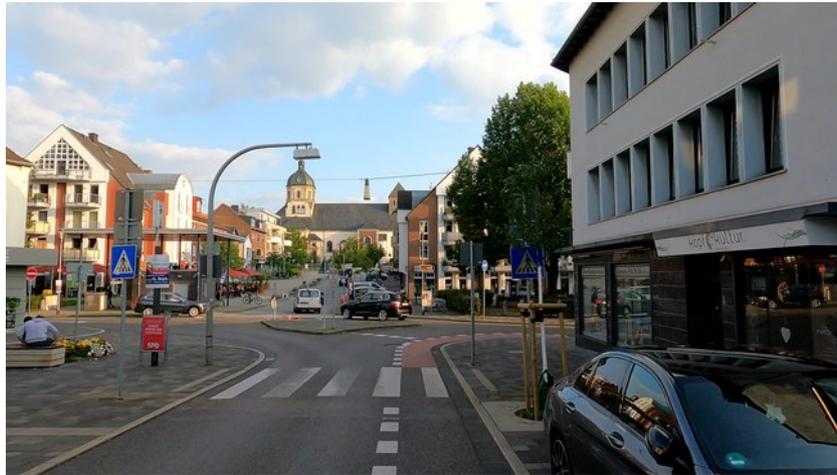
## 29: Kaiserstraße: sichere Führung Richtung Markt

Ort	Kaiserstraße – Neuhauser Straße – Friedrichstraße
Problem	Radverkehr aus der Kaiserstraße kommt nicht sicher in Richtung Markt,
Lösung	Kreuzung überarbeiten, Abbiegesituation des PKW-Verkehrs aus der Neuhauser Straße ändern, Radverkehr klar mit roter Furt markiert geradeaus führen, Mittelinsel dafür umbauen.

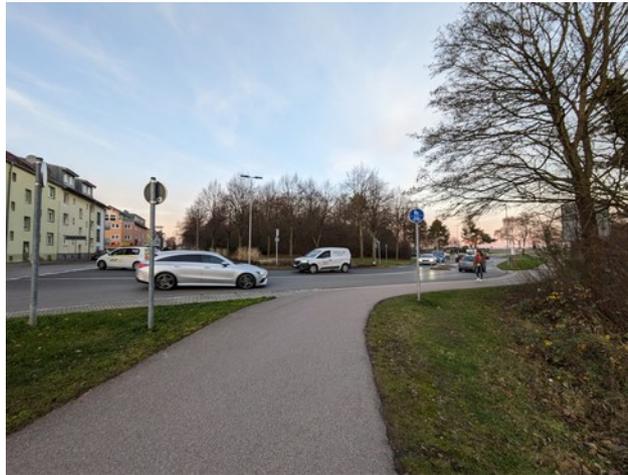
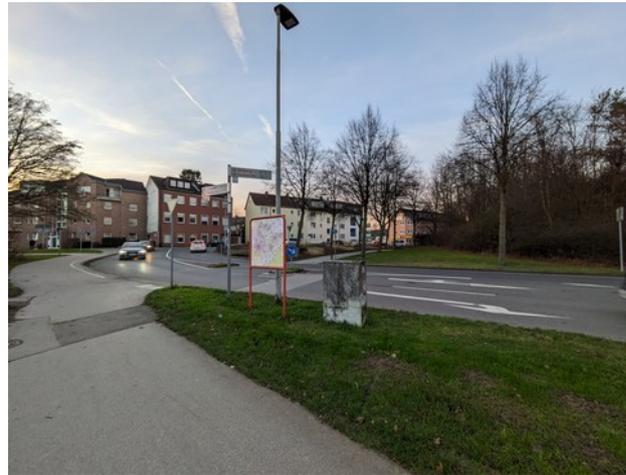
# 30: Friedrichstraße: Führung Radverkehr komplett überarbeiten

Ort	Friedrichstraße – Willy-Brandt-Ring
Problem	PKW warten vor Ampel und blockieren Radquerung, scharfe Kurven für Radverkehr, keine Vorfahrt für Radverkehr, Poller auf Radweg
Lösung	Kreuzungsstelle Bahntrassenradweg Richtung Friedrichstraße verlegen, Radverkehr bekommt Vorfahrt, Originalquerungsstelle entfernen

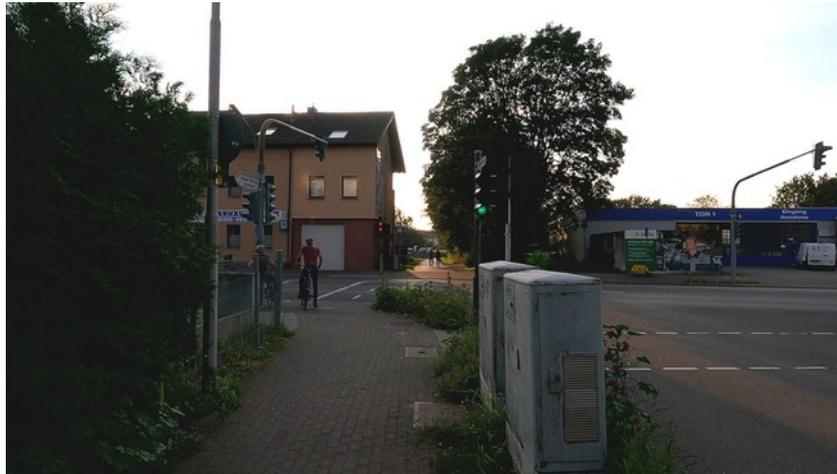
# 31: Honigmannstraße: Bedarfsampel umprogrammieren

Ort	Honigmannstraße – B57
Problem	Radfahrende müssen hier die Bedarfsampel drücken und teilweise sehr lange warten (mehr als 3 Minuten nach Knopfdruck)
Lösung	Bedarfsampel in normalen Umlauf aufnehmen, Umlaufzeiten verkürzen

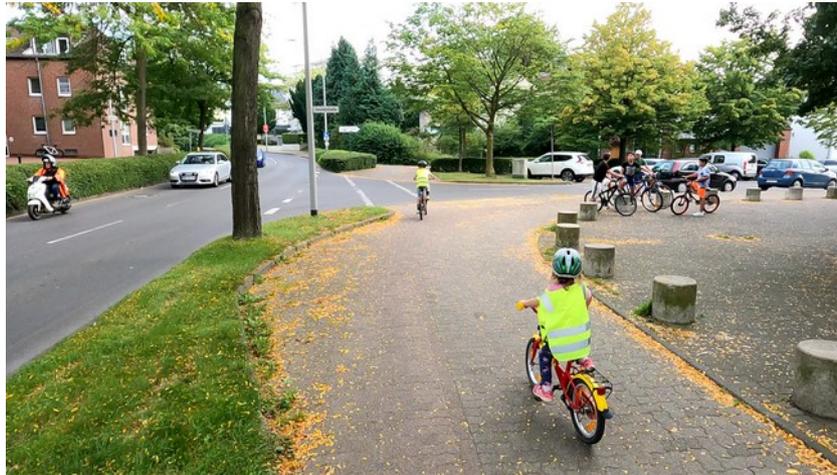
# 33: Bardenberger Straße: Zickzack-Führung

Ort	Kreuzung Bardenberger Straße – Gouleystraße
Problem	Nebenanlage wird in merkwürdigem Zickzack geführt, Gehweg – Radverkehr frei erfordert unnötiges Schritttempo
Lösung	Nebenanlage gerade führen, Kreuzung deutlich markieren, Gehweg – Radverkehr frei durch Piktogramme ersetzen.

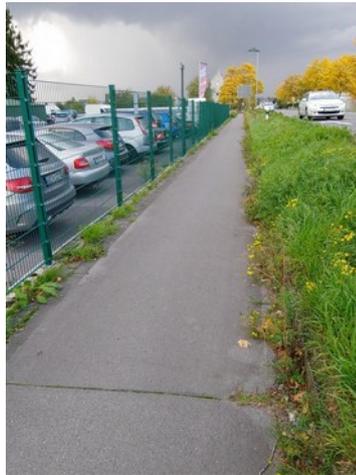
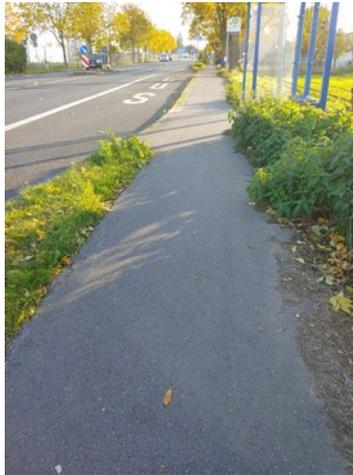
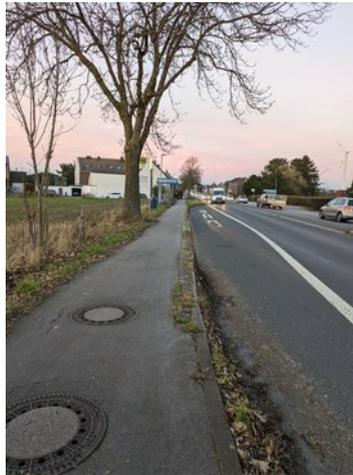
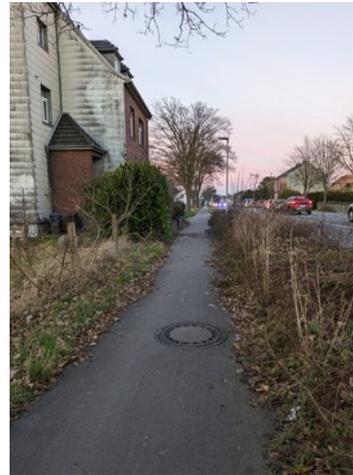
# 34: B57: Gemeinsamer Geh- und Radweg zu schmal

Ort	B57 zwischen Gouleystraße und Neustraße
Problem	Gemeinsamer Geh- und Radweg ist deutlich zu schmal
Lösung	Nebenanlage verbreitern, zum Beispiel durch L-Steine, Grundstückszukäufe, Anpassung der Bushaltestelle

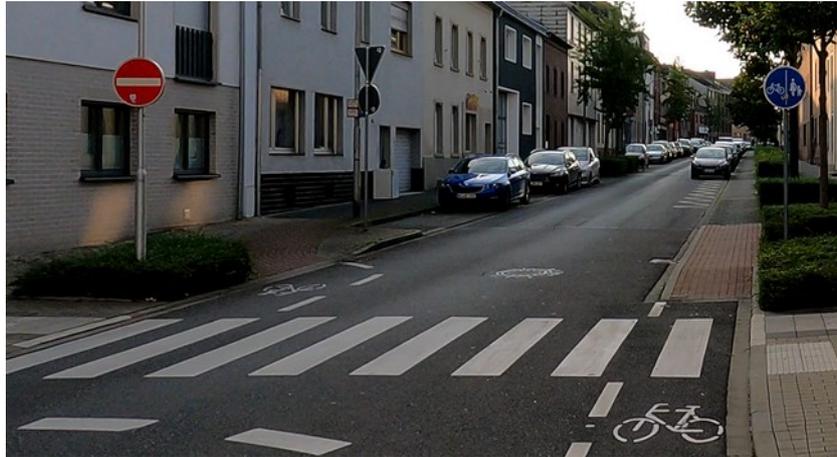
## 35: Neuhauser Straße: keine sichere Führung auf Fahrbahn

Ort	Neuhauser Straße Richtung Markt, vor Klosterstraße
Problem	Richtung Markt wird der Radverkehr auf die Fahrbahn geführt, ohne Absicherung und durch parkende PKW ohne Sicht
Lösung	Radschutzstreifen auf 1,5m verbreitern, bauliche Absicherung der Führung auf die Fahrbahn, z.B. durch einige Poller oder durch einen Blumenkübel

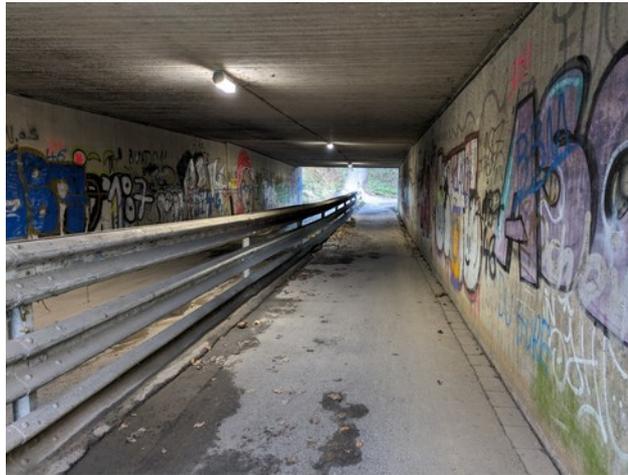
## 36: Tunnel B57 Kaisersruh: Gefährlich für den Radverkehr

Ort	Tunnel B57 – Kaisersruh
Problem	Spur für Rad- und Fußverkehr zu schmal, schlechte Beleuchtung, Tunnel steht bei Starkregen unter Wasser
Lösung	Leitplanke in der Mitte entfernen, Abwasserung wiederherstellen, Zufahrten verbreitern, Ertüchtigung der Entwässerung

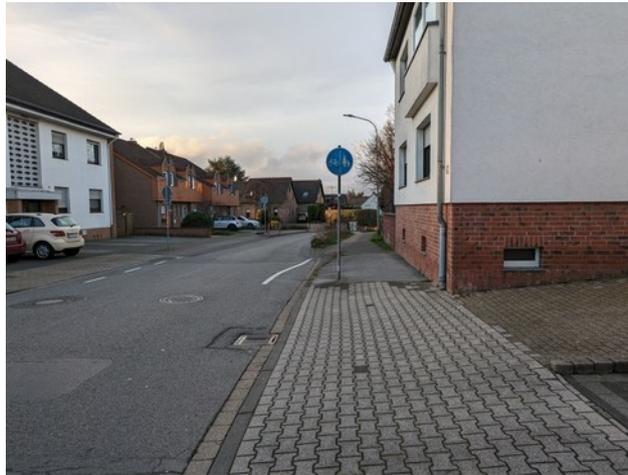
## 37: Pleyer Straße: Benutzungspflicht aufheben

Ort	Pleyer Straße ab Haus 62 bis Kreisverkehr Kohlscheider Straße
Problem	Benutzungspflicht bei Tempo 30, getrennter Radweg zu schmal, gefährliche Führung auf die Nebenanlage
Lösung	Benutzungspflicht in ein Benutzungsrecht mit Piktogrammen umwandeln

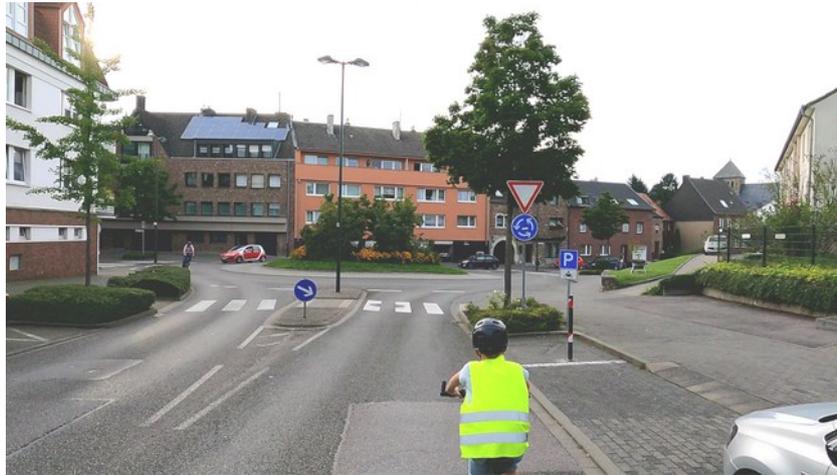
## 38: Kreisverkehr Oppener Straße: Fehlender Schutz

Ort	Kreisverkehr Oppener Straße – Sebastianusstraße
Problem	Radstreifen hören vor dem Kreisverkehr auf, Rad- und PKW-Verkehr werden in Engstelle zusammengeführt
Lösung	Geschützte, getrennte Führung in den Kreisverkehr (Beispiel für Schutz: siehe Lösung Kreuzung Krefelder- und Passstraße in Aachen)

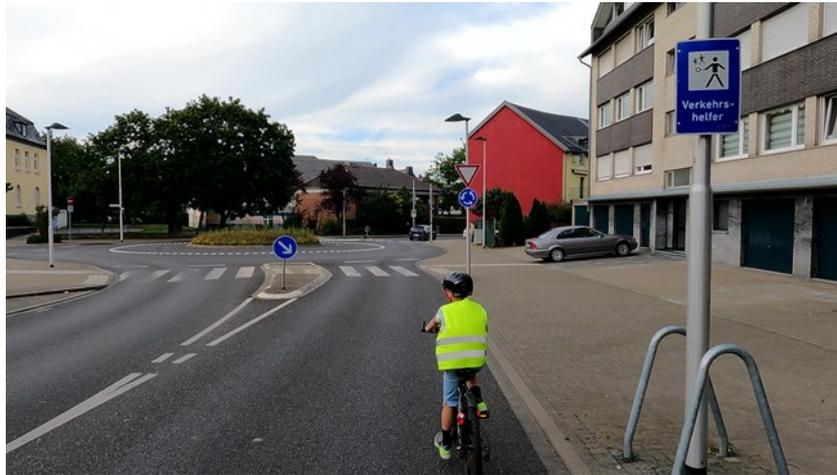
# 39: Kreisverkehr Sebastianusstraße: Fehlender Schutz

Ort	Kreisverkehr Sebastianusstraße – Drischer Straße
Problem	Radstreifen hören vor dem Kreisverkehr auf, Rad- und PKW-Verkehr werden in Engstelle zusammengeführt
Lösung	Geschützte, getrennte Führung in den Kreisverkehr (Beispiel für Schutz: siehe Lösung Kreuzung Krefelder- und Passstraße in Aachen)

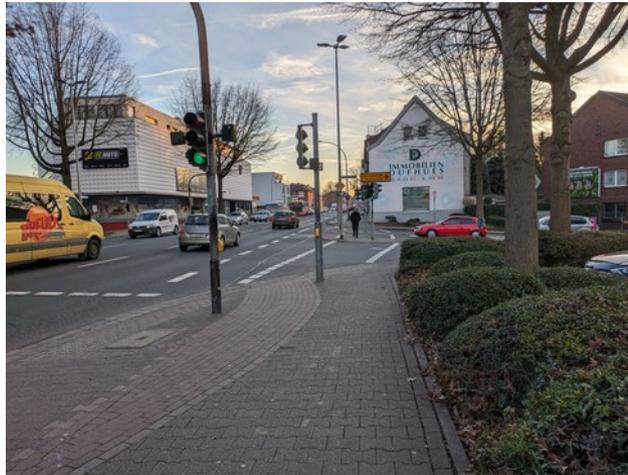
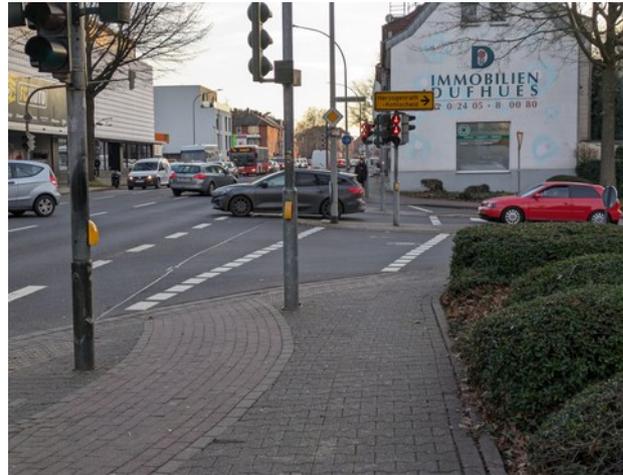
# 40: B57 – Schweilbacher Straße: Hindernisse für Radfahrende

Ort	Kreuzung B57 – Schweilbacher Straße
Problem	Radfahrende können nicht geradeaus fahren, diverse Masten stehen im Weg, die Ampelschaltung ist nicht durchgängig (rot auf Teilstücken), Übergänge sehr uneben
Lösung	Kreuzung überarbeiten: Fuhrts gerade, rot markieren, glatte Übergänge

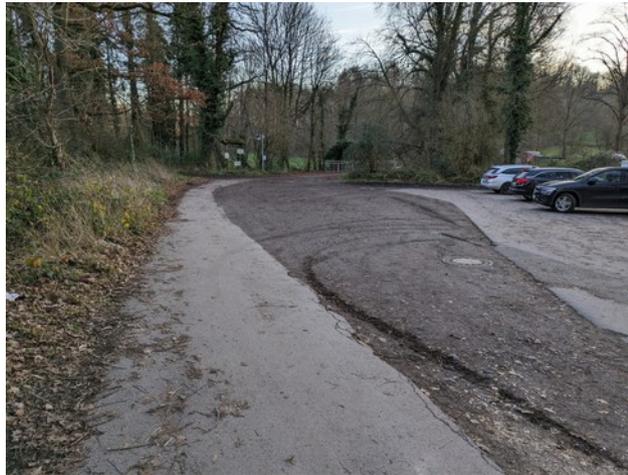
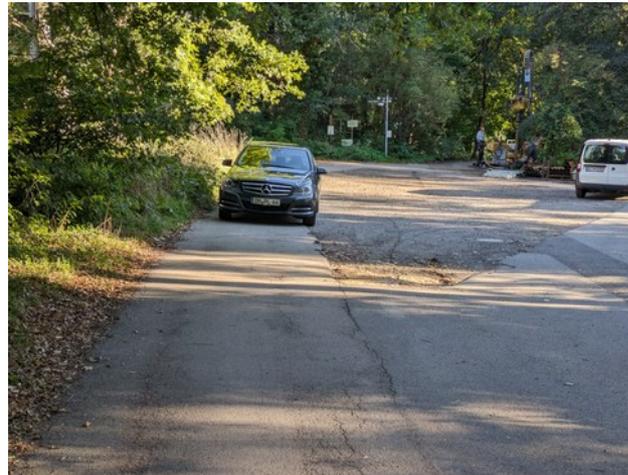
# 41: Oststraße: klare Führung des Radverkehrs auf Parkplatz

Ort	Oststraße/ Kohlscheider Straße, Parkplatz zur Burg
Problem	Keine Führung über den Parkplatz, der nur teilweise asphaltiert ist. Häufig parken PKWs dort wo asphaltiert ist.
Lösung	Den bereits asphaltierte Bereich verbreitern, klar mit einer durchgezogenen Linie und einer roten Furt markieren, auf Falschparker überwachen

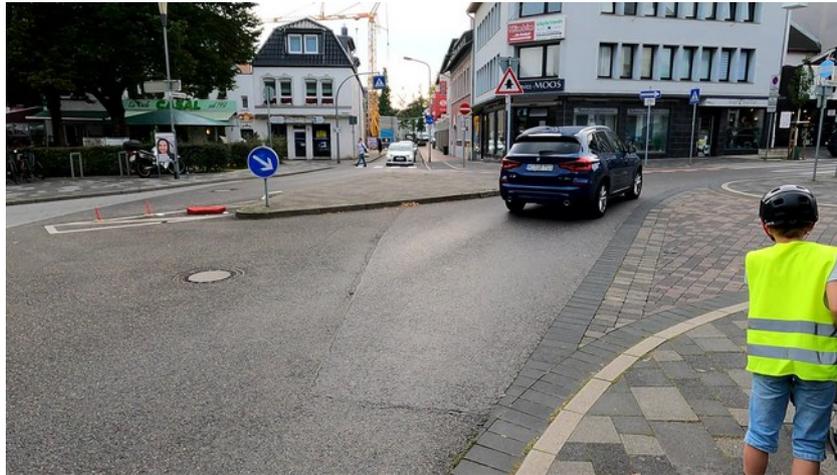
## 42: Friedrichstr. – Neuhauser Str.: Fehlende Führung

Ort	Friedrichstraße – Neuhauser Straße
Problem	Radverkehr in Richtung Neuhauser Straße muss eine für den PKW-Verkehr unerwartete Kurve fahren, in den Gegenverkehr
Lösung	Radverkehr geradeaus führen, dafür die Mittelinsel umbauen. Siehe auch Punkt 29.

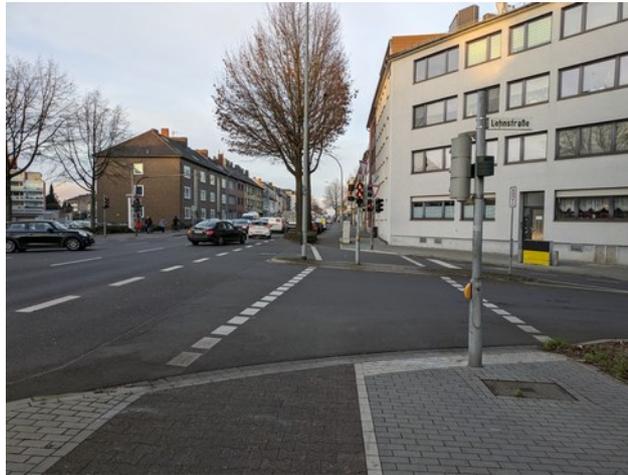
## 43: B57 – Lehnstraße: Hindernisse für Radfahrende

Ort	Kreuzung B57 – Lehnstraße
Problem	Radfahrende können nicht geradeaus fahren, diverse Masten stehen im Weg, die Ampelschaltung ist nicht durchgängig (rot auf Teilstücken), Übergänge sehr uneben
Lösung	Kreuzung überarbeiten: Fuhrts gerade, rot markieren, glatte Übergänge
