# Priorisierte Liste der Maßnahmen für den Radverkehr in Würselen

# Wie haben wir priorisiert

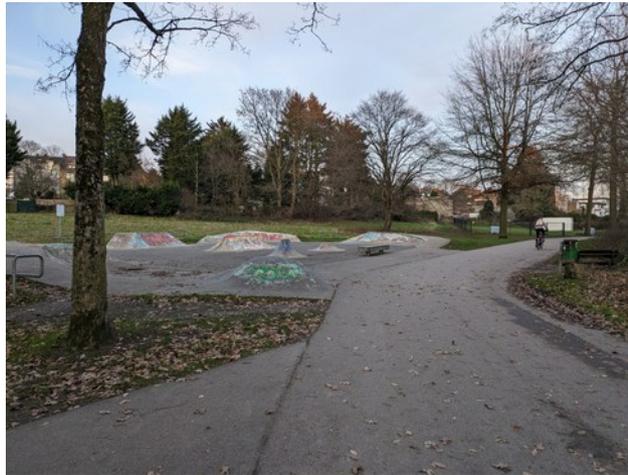
# 44: Bahntrassenradweg Richtung Aachen

Ort	Bahntrassenradweg ab Markt Richtung Aachen
Problem	Konfliktstellen mit Skateranlage und zu Fuß Gehenden, fehlende Beleuchtung
Lösung	Beleuchtung installieren, Skateranlage durch Zaun abtrennen, Bereich zwischen Markt und Skateranlage verbreitern, Fuß-/Radweg markieren

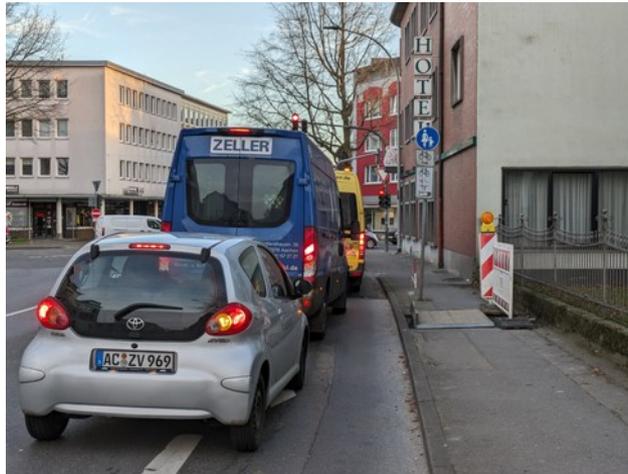
# 45: Morsbacher Straße: Stau behindert den Radverkehr

Ort	Morsbacher Straße vor B57
Problem	Vor der Ampel stehen häufig PKW im Stau, ein Vorbeikommen der Radfahrenden ist so nicht möglich
Lösung	Einrichten eines geschützten Radstreifens um den Radverkehr sicher am Stau vorbei zu führen

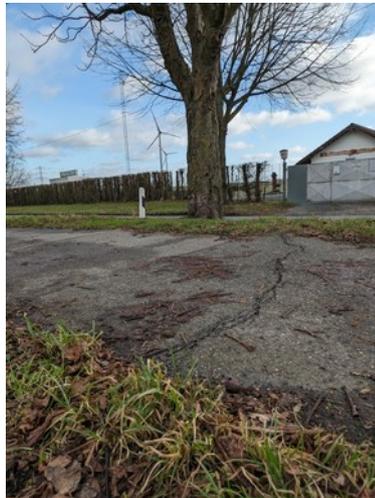
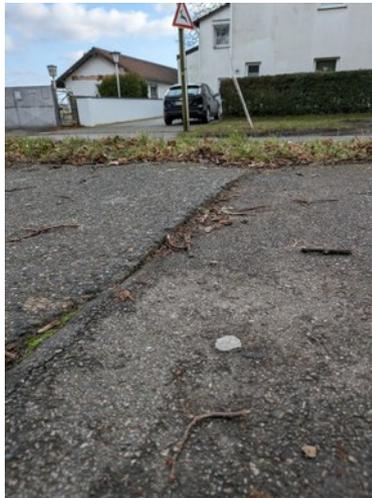
## 46: Duffesheider Weg: Wurzelauftbrüche

Ort	Duffesheider Weg, zwei Stellen in der Nähe von Haus 26
Problem	An zwei Stellen haben Baumwurzeln den Radweg hochgedrückt, gerade im Dunkeln besteht Sturzgefahr (Lenker wird aus der Hand geschlagen)
Lösung	Radweg erneuern oder abfräsen

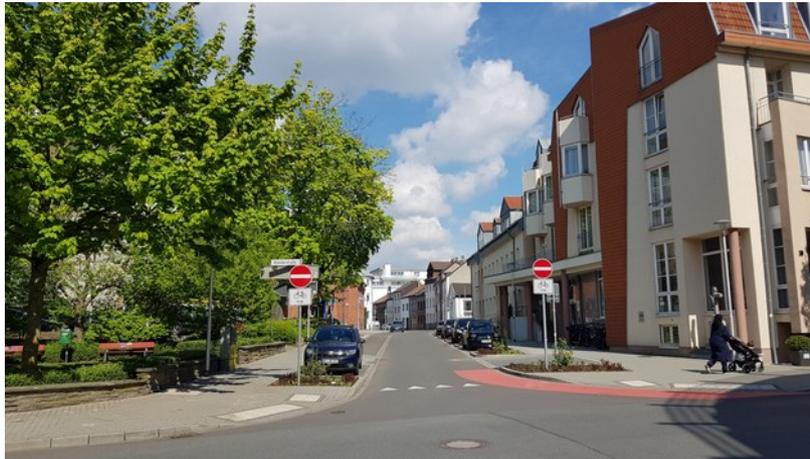
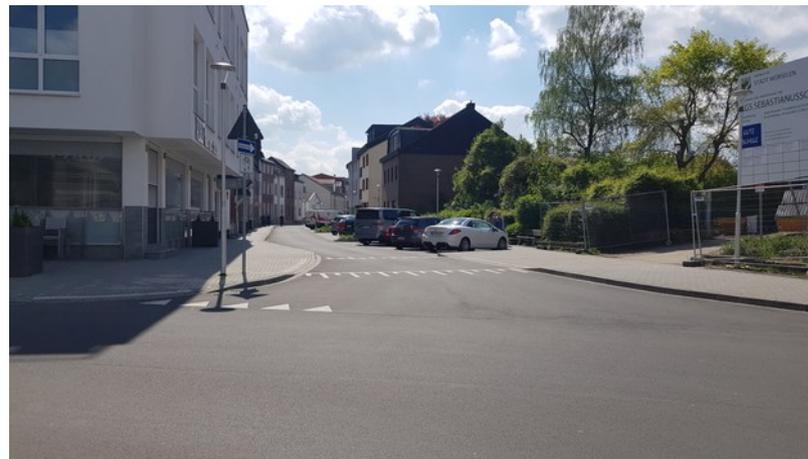
# 47: Lehnstraße: Gefährdung Schüler- und Kindergartenverkehr

Ort	Lehnstraße zwischen Aachener Straße und Klosterstraße
Problem	Keine konfliktarme Erreichbarkeit von Schulen, Kindergarten und Altenheim zu Fuß und mit dem Fahrrad gewährleistet
Lösung	Umwidmung der Lehnstraße zur Fahrradstraße, motorisierter Verkehr nur für Anlieger frei

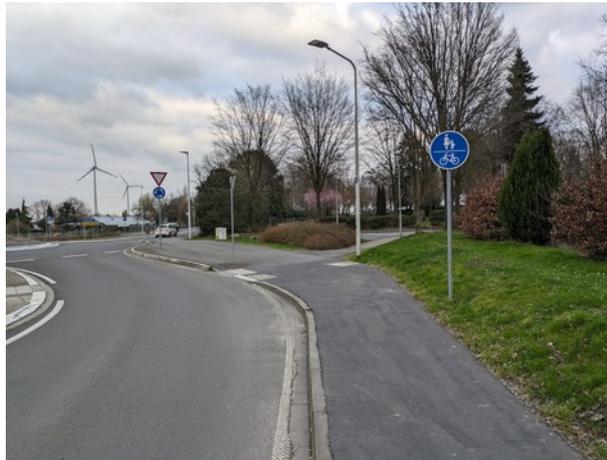
## 48: Kirchenstraße: Benutzungspflicht falsch und sinnlos

Ort	Kirchenstraße am Kreisverkehr L223
Problem	Benutzungspflicht macht für 30m keinen Sinn, Vorfahrt-achten-Schild in Furt, Schild Benutzungspflicht ohne Zufahrt
Lösung	Benutzungsrecht einrichten (Piktogramm), Vorfahrt-achten-Schild auf andere Seite der Absenkung versetzen

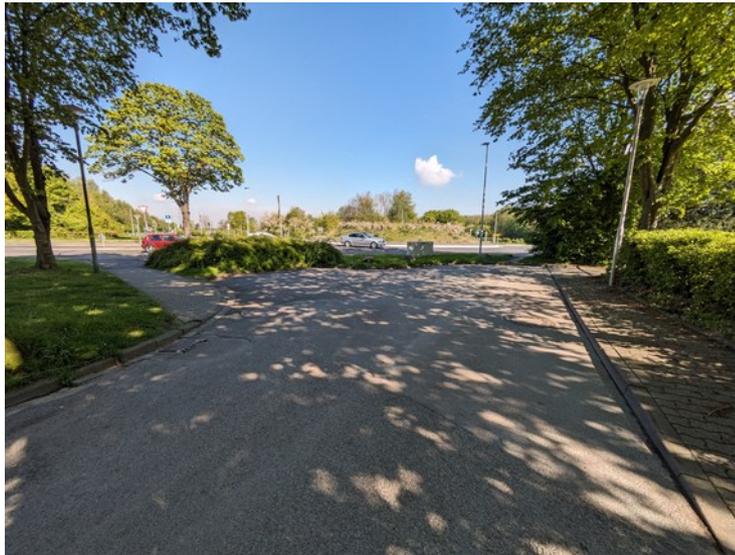
## 50: Am Höfeviertel: keine Zufahrt zum Kreisverkehr

Ort	Am Höfeviertel zum Kreisverkehr L223
Problem	Fehlende Zufahrt zum Kreisverkehr für Radverkehr
Lösung	Geradeaus 2,5m breite Zufahrt bis zum Geh- und Radweg asphaltieren

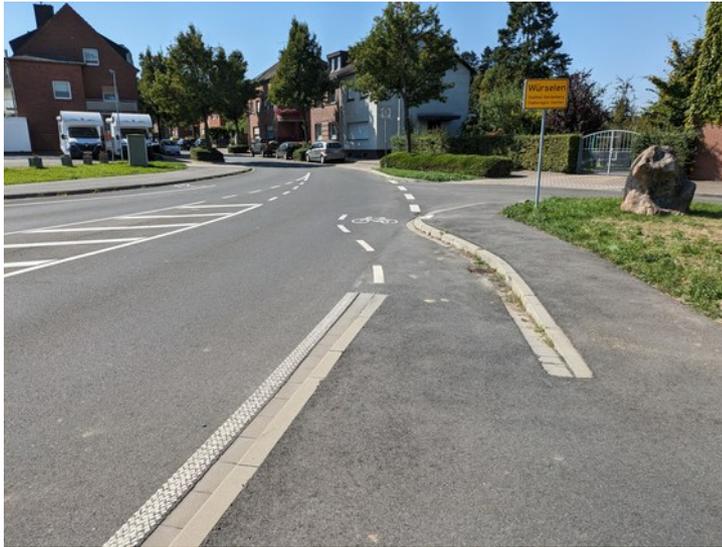
# 51: Niederbardenberger Straße: gefährliche Führung Radverkehr

Ort	Kreisverkehr L223 – Niederbardenberger Straße
Problem	Führung des Radverkehrs von Nebenanlage auf die Fahrbahn ohne Schutz
Lösung	Einfügebereich verlängern, durchgezogene Linie, physikalischer Schutz gegen Autoverkehr von hinten, z.B. durch Poller oder Blumenkübel

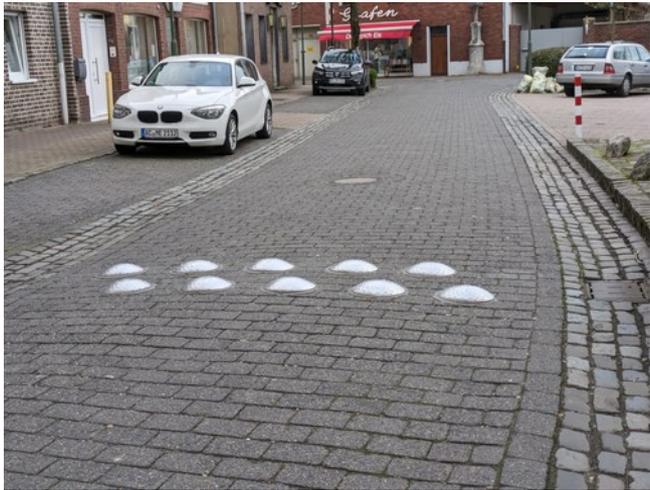
## 52: Dorfstraße: gefährliche Noppen

Ort	Dorfstraße Bardenberg
Problem	Metallnoppen sind sehr glatt bei Nässe, und können gerade bei Lasten- und mehrspurigen Rädern oder bei unerfahrenen Radfahrenden den Lenker aus der Hand schlagen
Lösung	Noppen entfernen

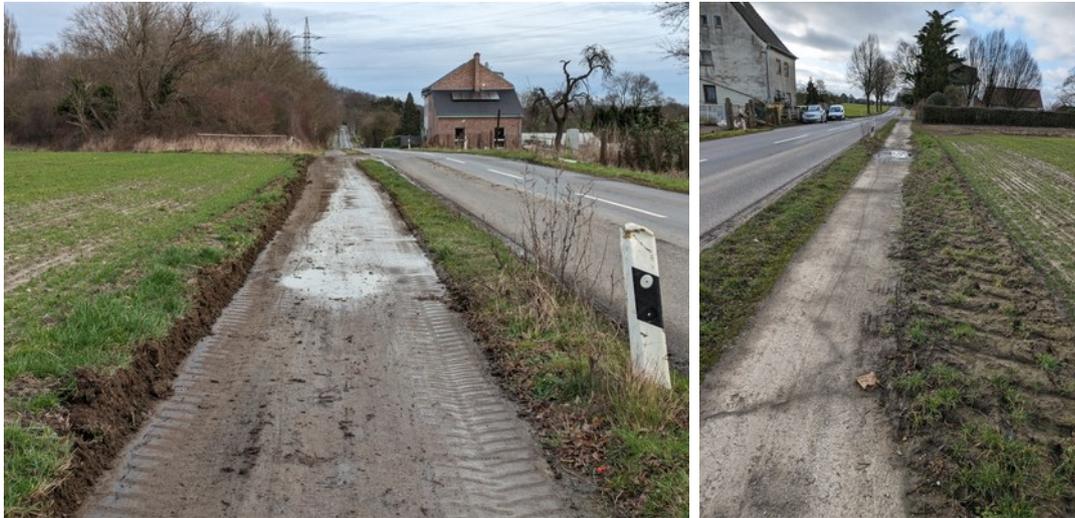
## 53: Duffesheider Weg: Pfützen und Schlamm

Ort	Duffesheider Weg ab Hausnummer 234 bis Stadtgrenze
Problem	Bei Regen bleibt Wasser in Pfützen stehen, häufig ist der Bereich schlammig
Lösung	Radweg erneuern
